Respekt! oder: Weniger ist mehr

Denkmalschutzpreis Baden-Württemberg 2014 für zwei Projekte im Regierungsbezirk Tübingen

Martina Goerlich/Corinna Wagner-Sorg

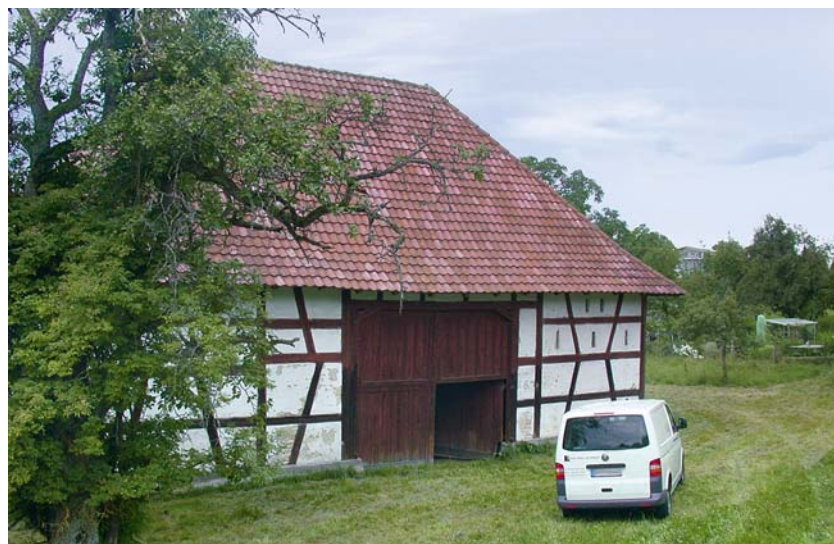
1 Das ehemalige Torkelgebäude am östlichen Ortsrand Mittelstenweilers. Das Foto von 2012 zeigt die östliche Traufseite, in die im späten 19. Jahrhundert das Tenentor eingebaut worden war. Links davon ist die ehemalige Schüttenöffnung nachvollziehbar.

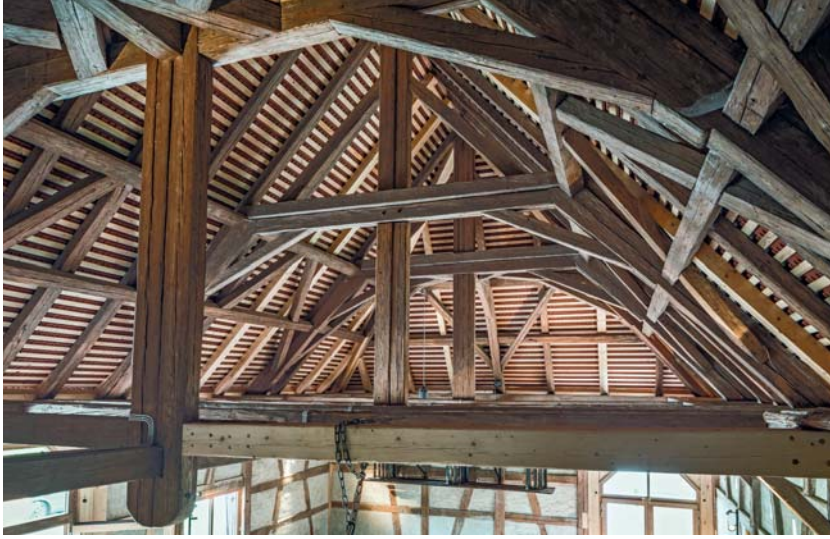
2 Der mächtige Dachstuhl mit seinem Hängewerk hatte es den neuen Eigentümern angetan, hier nach seiner Instandsetzung 2014. Diese Art der Dachkonstruktion ist charakteristisch für Keltergebäude, die für den Torkel oder Kelterbaum hohe und stützenfreie Räume benötigten.

Stattdessen erwarb eine Familie den Torkel, die nicht nur von der Lage des Gebäudes inmitten der vom Kloster Salem historisch geprägten Kulturlandschaft beeindruckt war, sondern geradezu begeistert von seinen oben beschriebenen denkmalrelevanten Merkmalen, vor allem der mächtige Dachstuhl hatte es ihr angetan (Abb. 2). Ihre erste Kontaktaufnahme zu einem potenziellen Partner bei der Instandsetzung war folgerichtig die zu einem denkmal erfahrenen Zimmermeister. Von Beginn an hatten die Bauherren das Ziel, das Keltergebäude in seiner spezifischen Aussagekraft zu bewahren und nur sehr behutsam zu nutzen. Den geplanten Wohnzwecken soll ein Neubau in angemessener Distanz zum Torkel dienen. Nach Erstellung einer Bauaufnahme mit Schadenskartierung begann das denkmalpflegerische Team aus Planerin, Fachhandwerkern und Restauratoren 2012 die Instandsetzung mit der denkmalpflegerischen Zielsetzung einer rein konservatorischen Herangehensweise (Abb. 3). Das Torkelgebäude sollte seine repräsentative Wirkung aufgrund seiner überlieferten typologischen Merkmale entfalten können, indem die ursprüngliche Funktion klar ablesbar bleibt. Die größte Leistung der neuen Eigentümer war somit der Verzicht – der Verzicht auf Umnutzung zu Wohnzwecken, auf Ausbau und bauliche Eingriffe in bisher ungestörte Substanz. Stattdessen entschieden sie sich für ein bloßes Sichern, Bewahren, Reparieren. Dazu gehörte auch der Rückbau jüngerer störender Einbauten wie zum Beispiel der Glasbausteine in der Fassade und einer Teilzwischendecke, die Reaktivierung historischer Tür- und Fensteröffnungen, das Aufarbeiten der historischen Holztore und die Ertüchtigung
